القاهرة التاريخية
HISTORIC CAIRO

قصير الأمازيغيات

والمنطقة المحيطة زاوية وخانقاه ايدكين البندقداري
سبيل وكتاب علي اغا دار السعادة

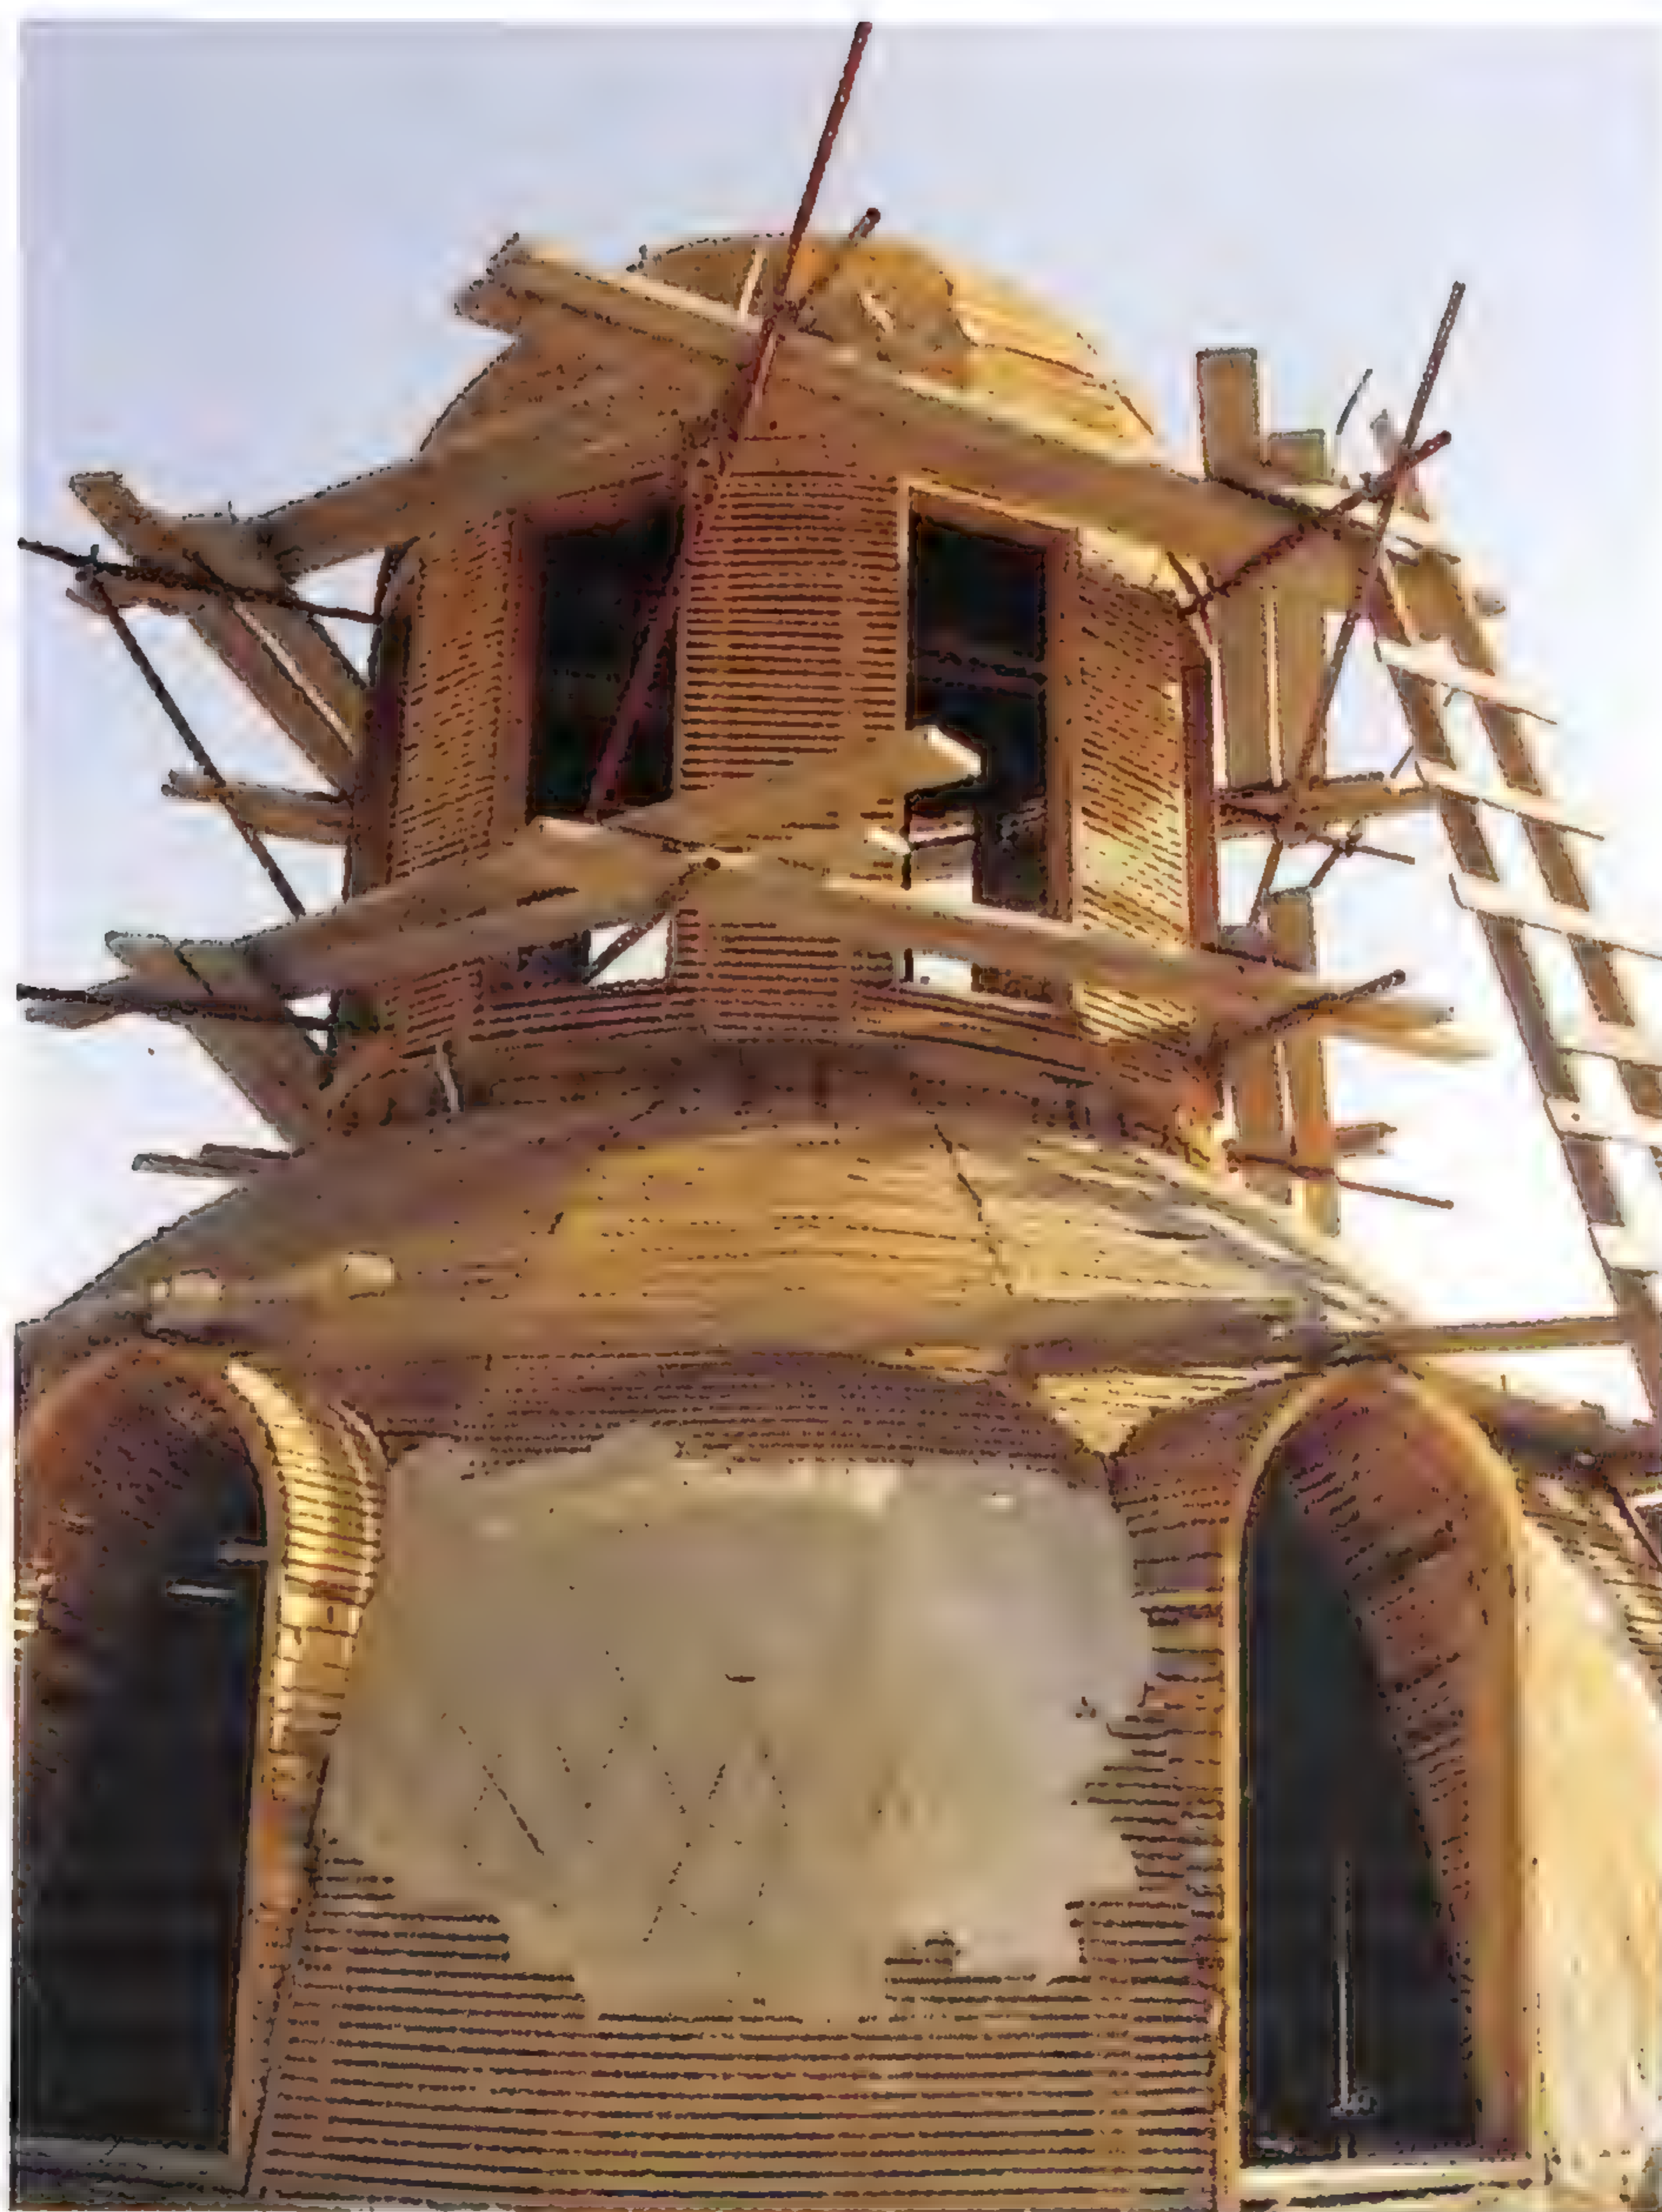
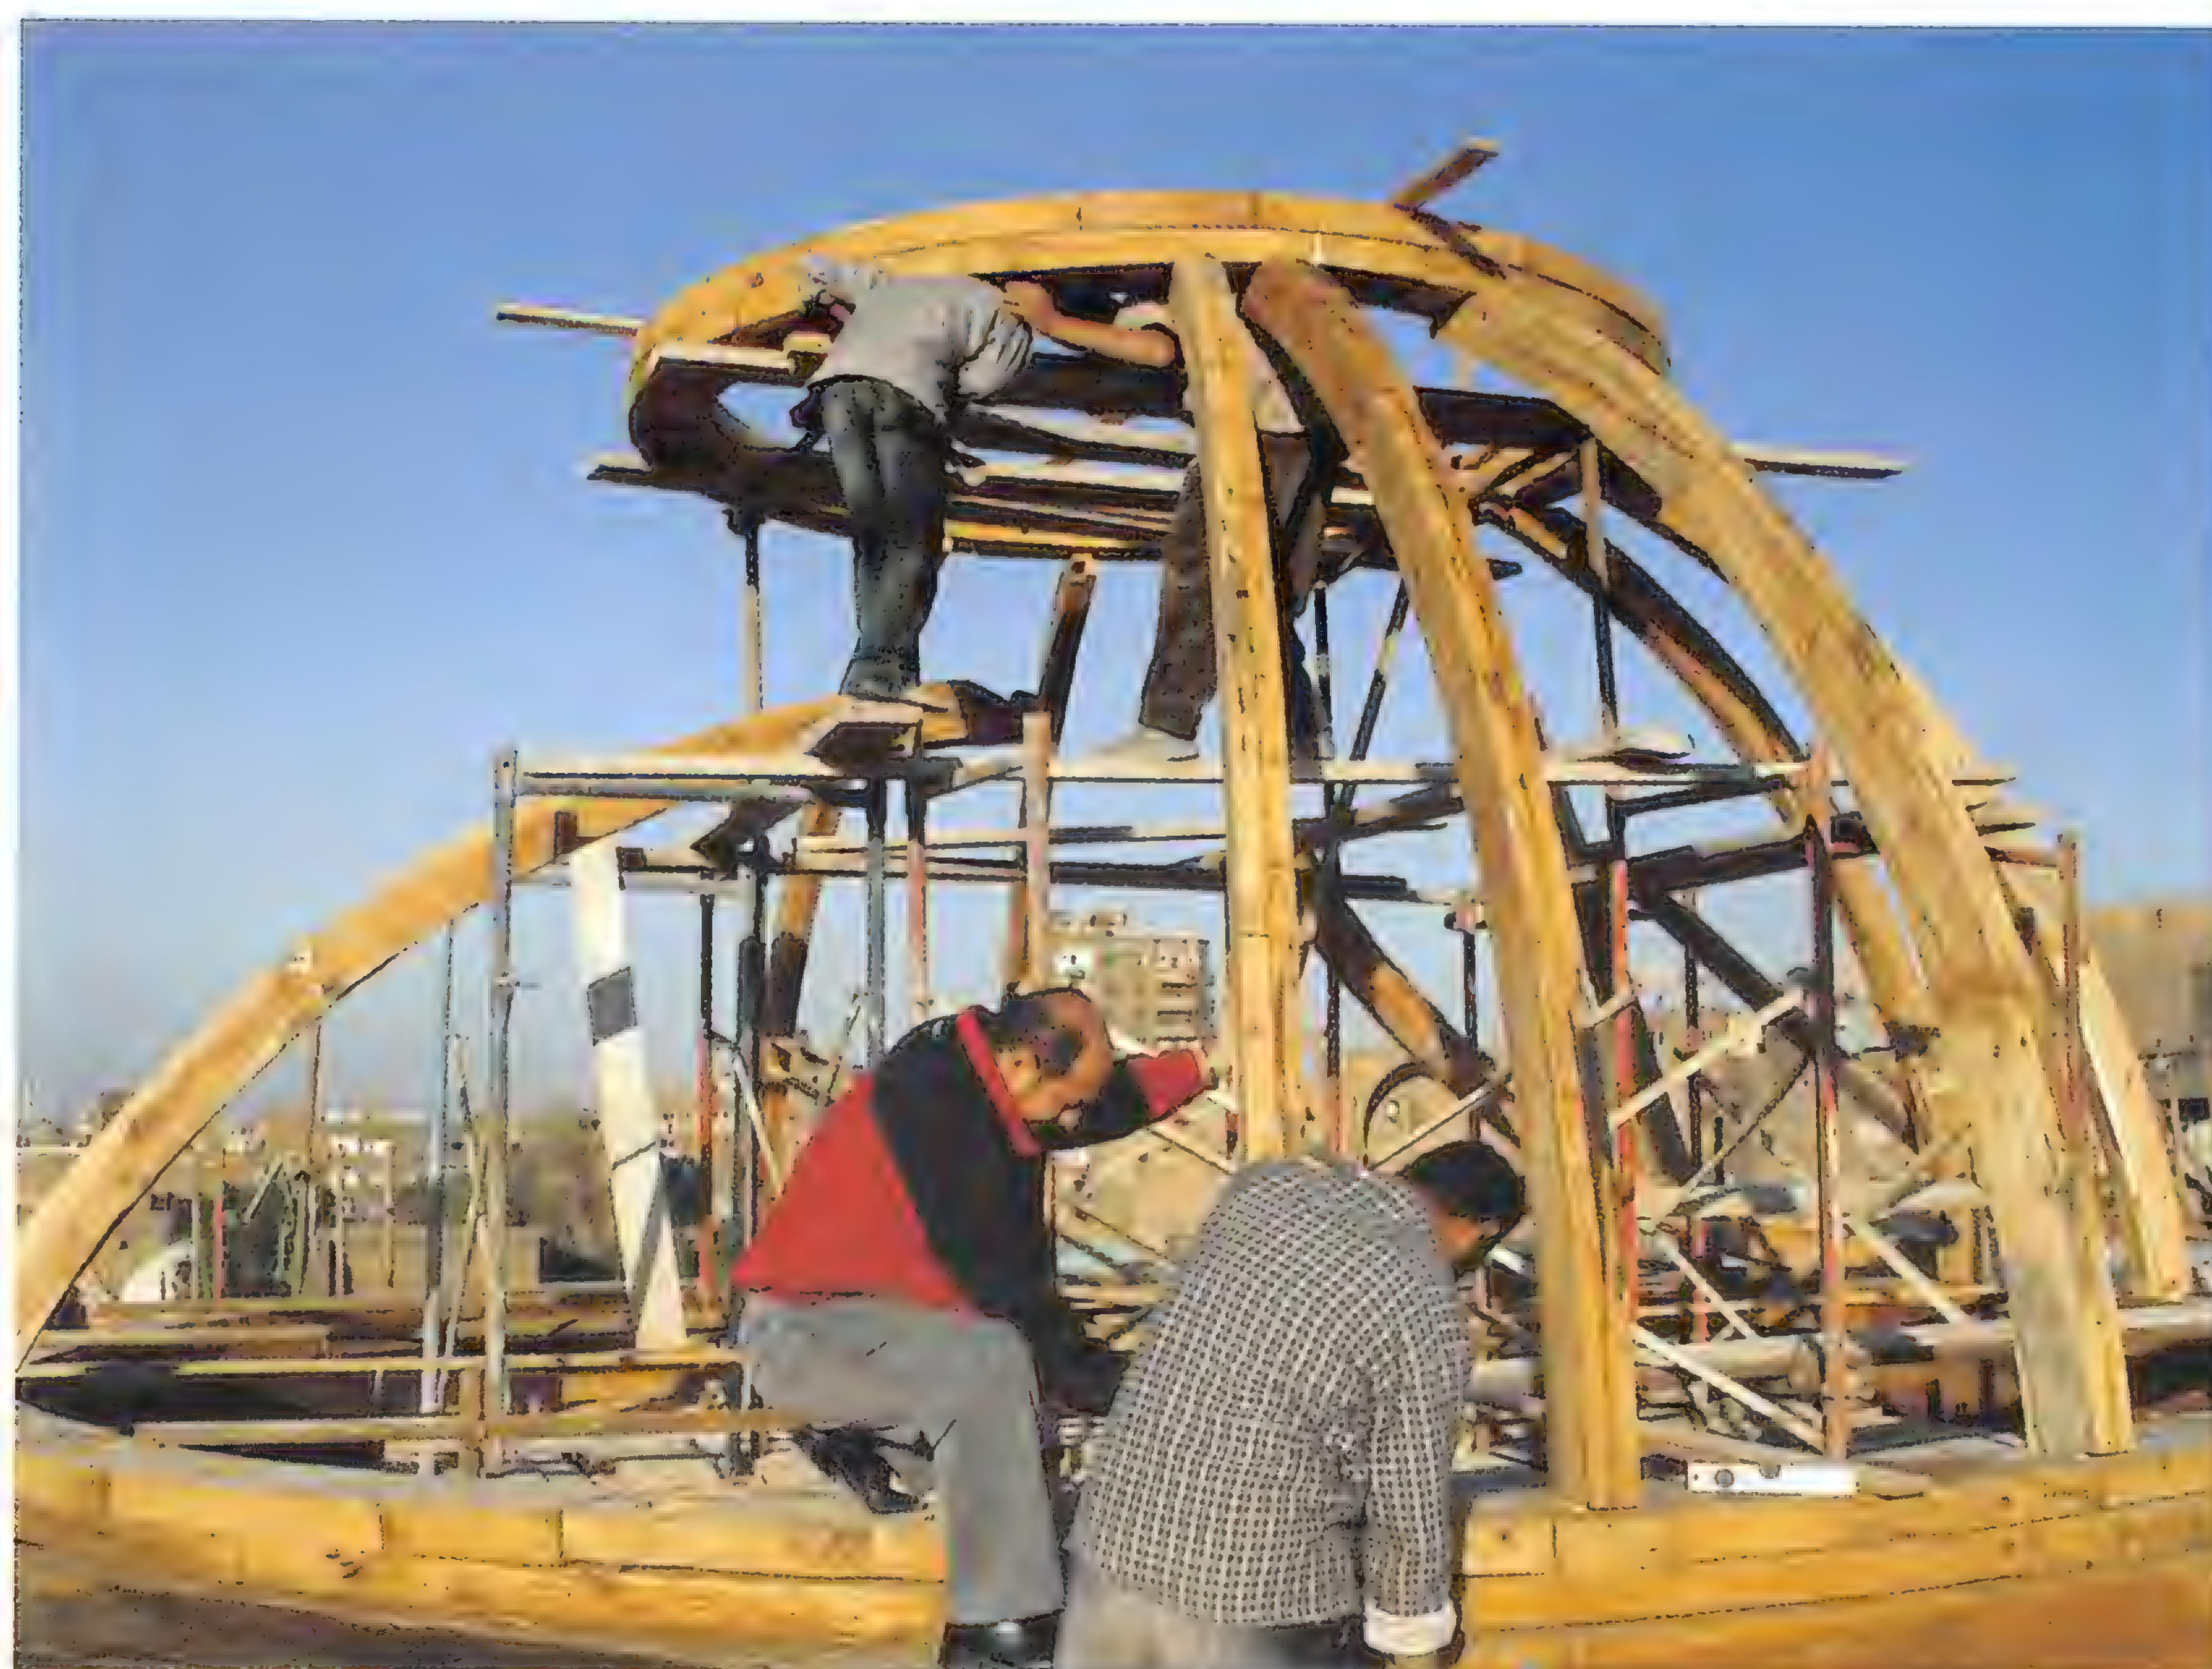
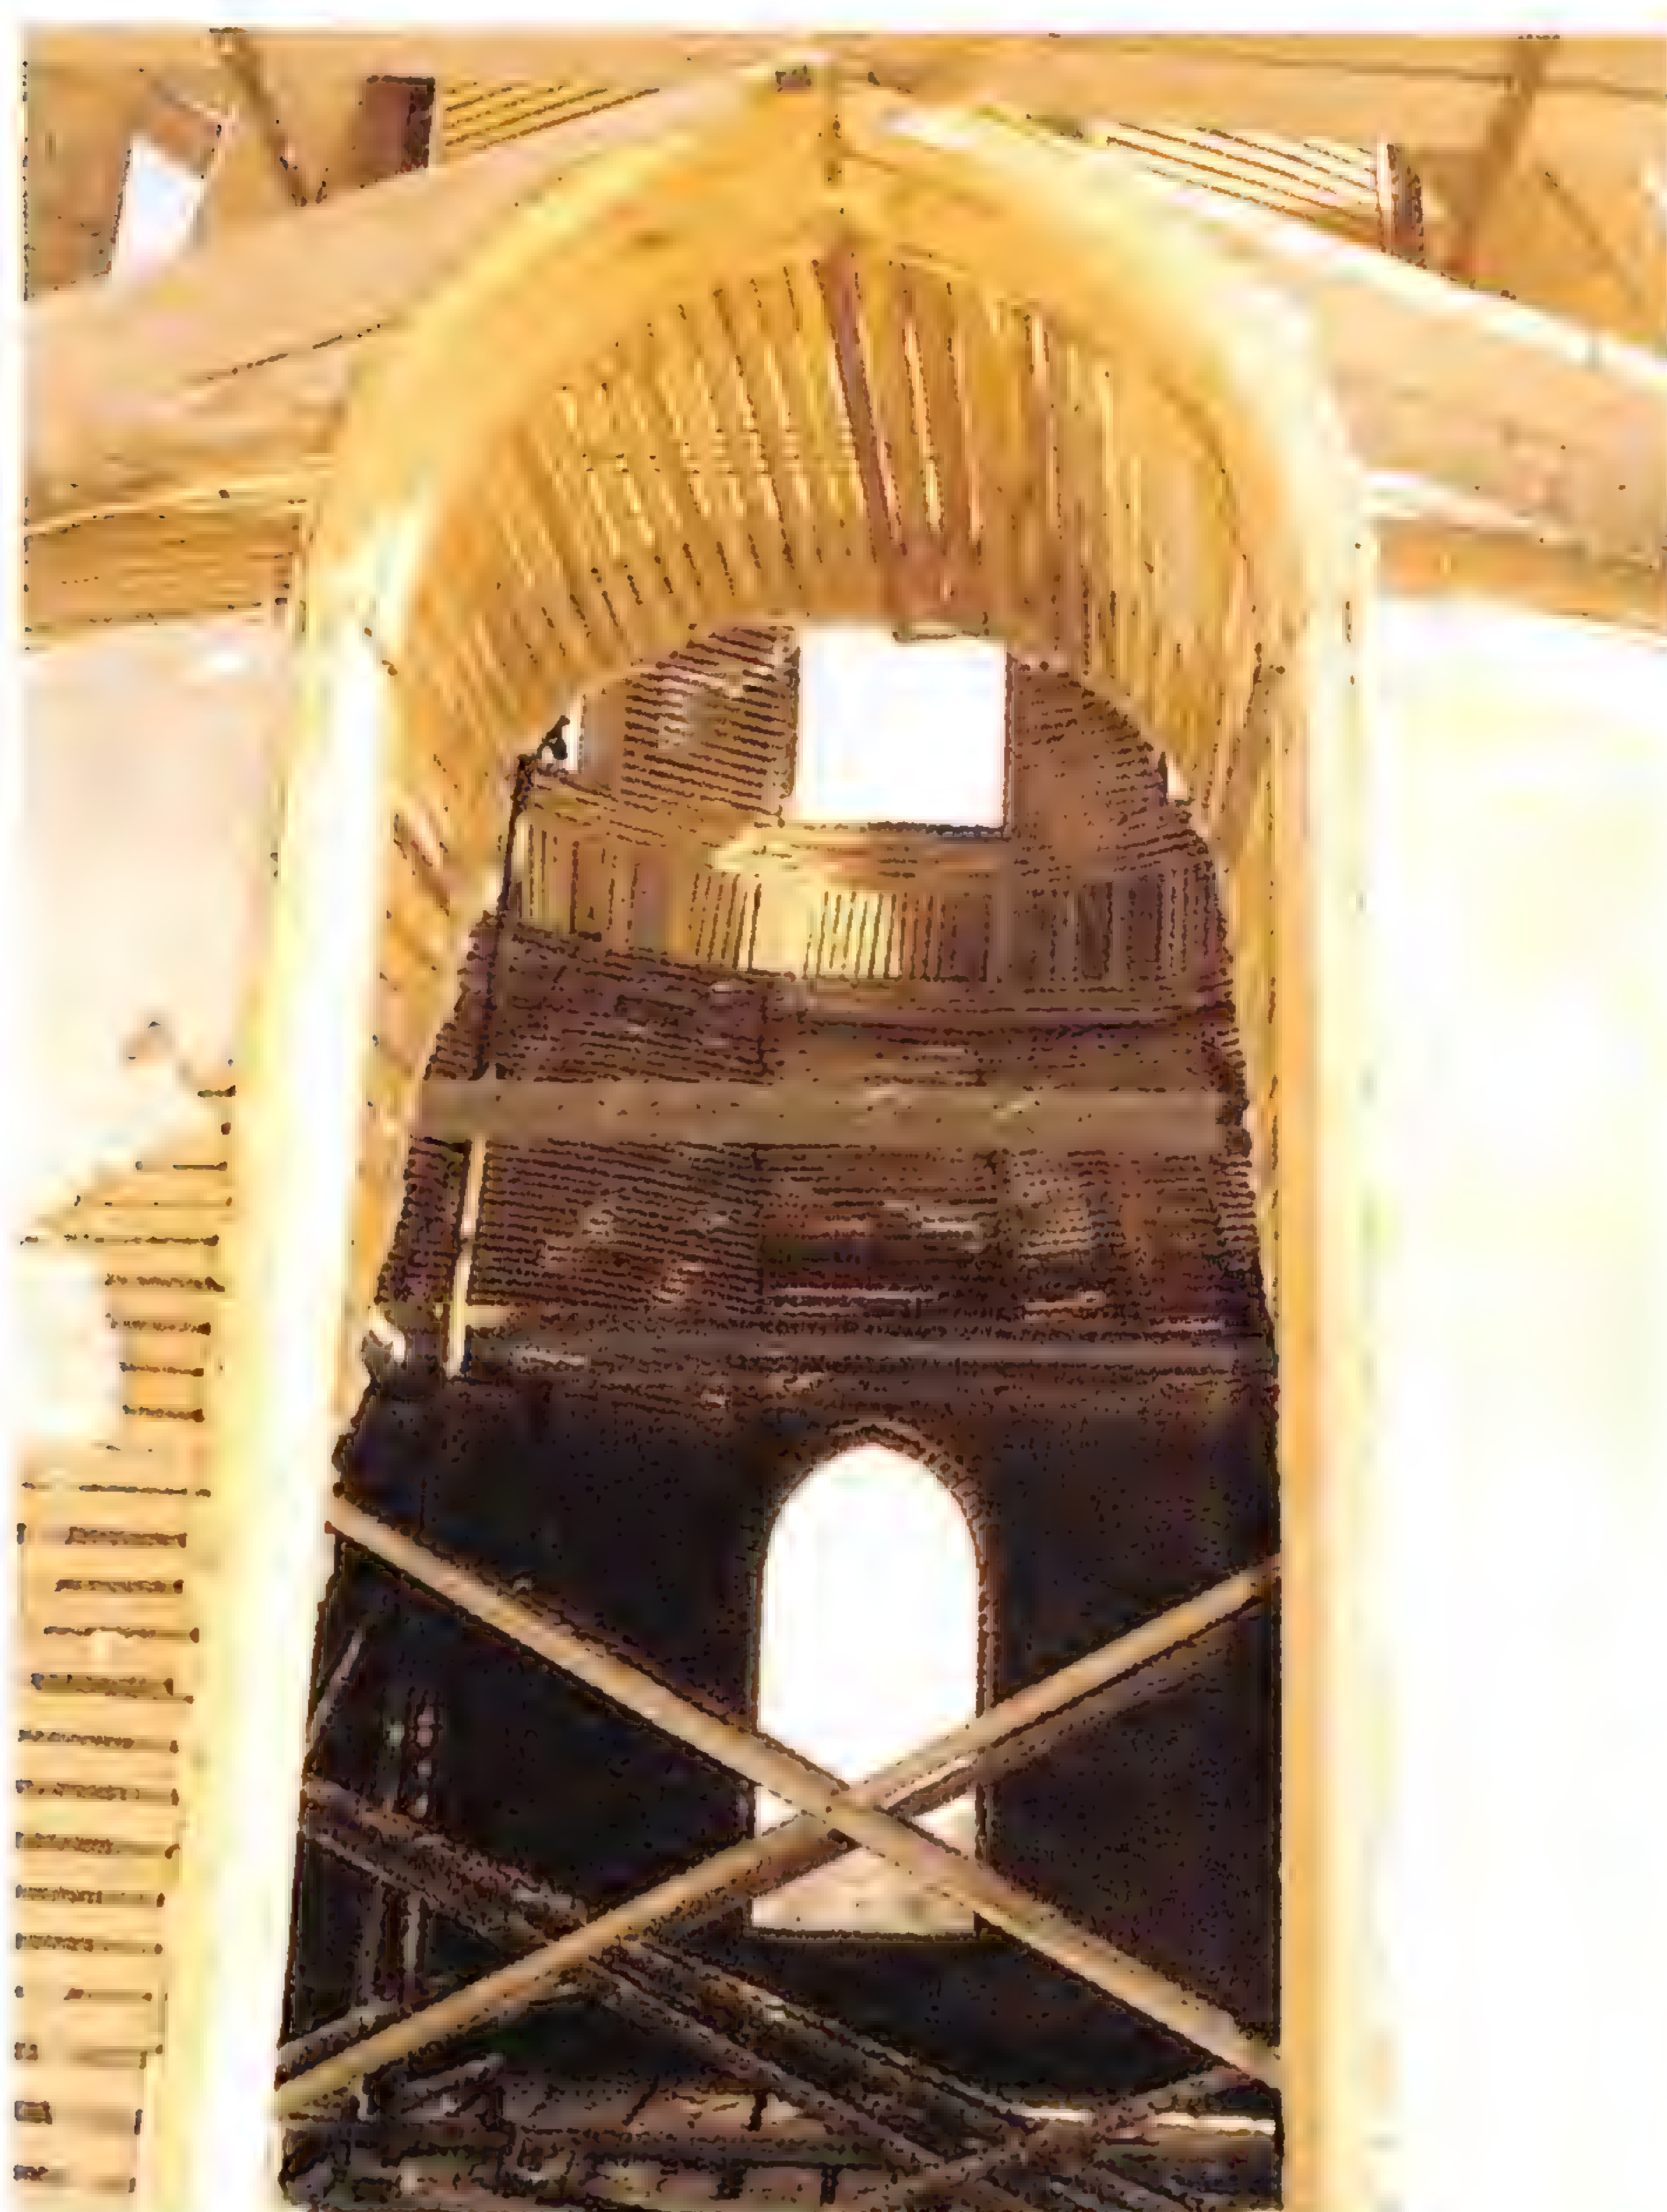
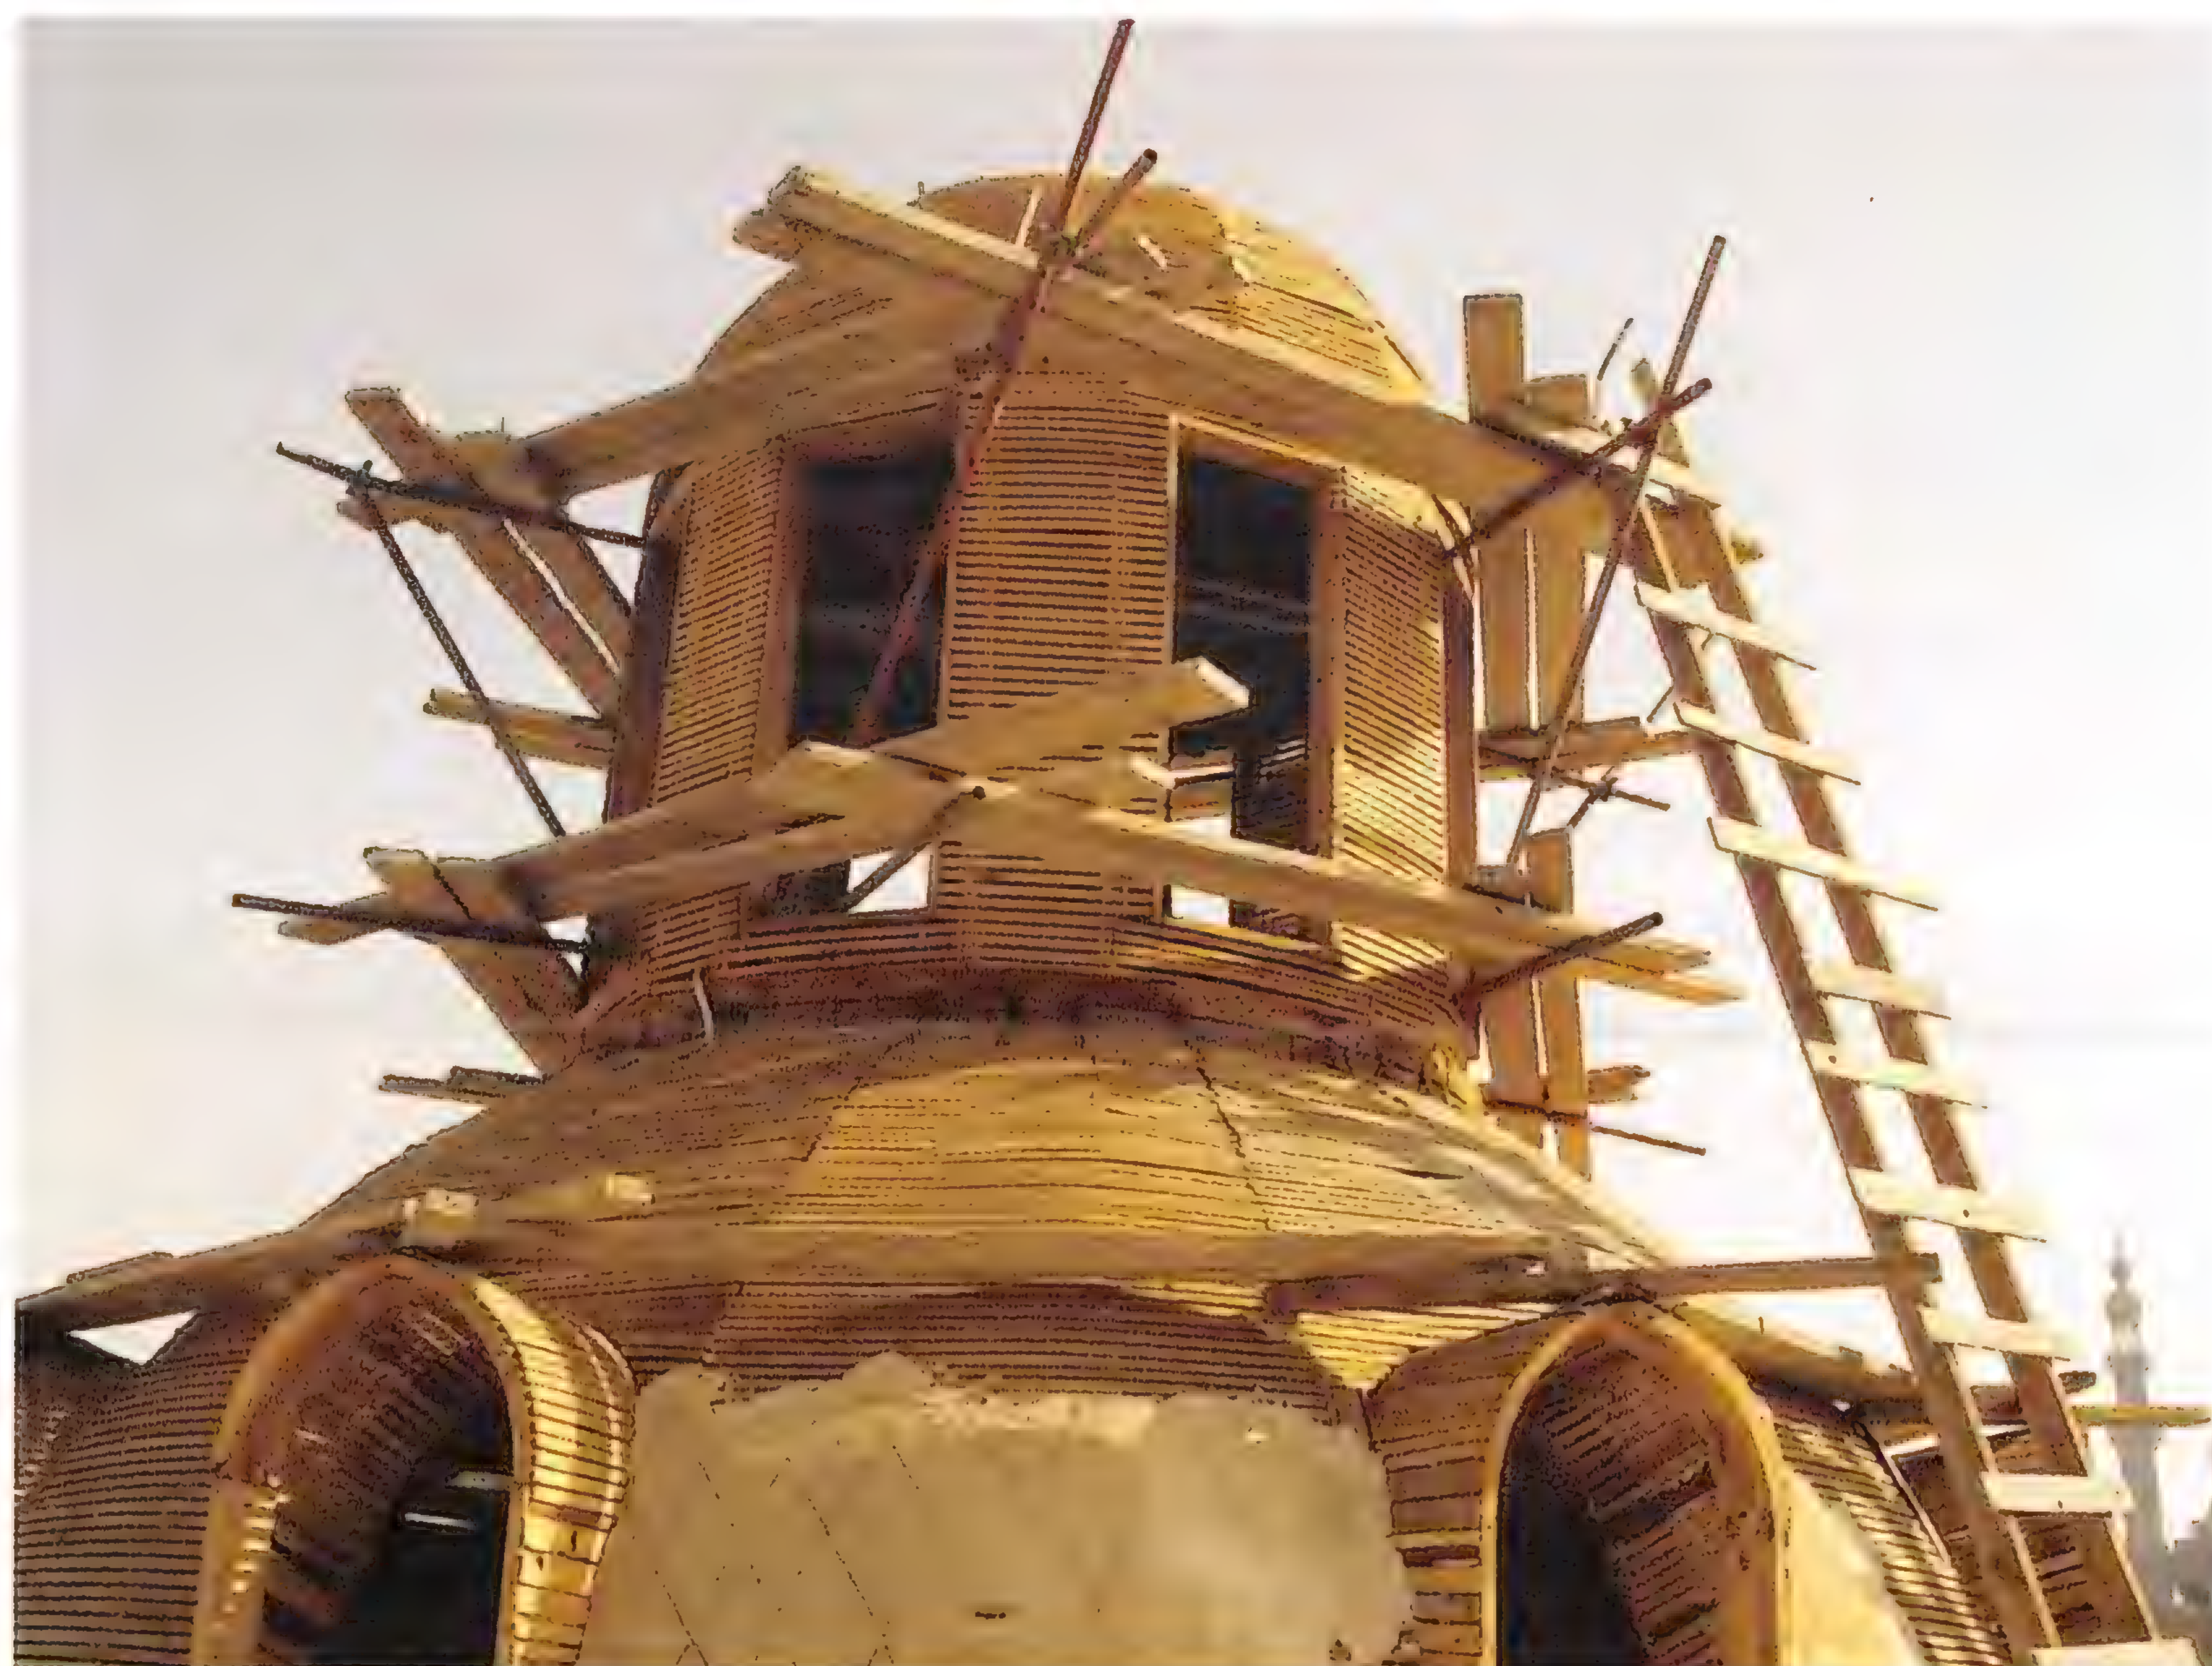
أعادة إنشاء قبة الحرمك

تم الاستكمال بعد ذلك باستخدام مواد البناء الأصلية لإعادة التكوين المعماري لقاعة الحرملك و تمت إعادة البناء بالتتابع المعماري للعناصر مثل بوادي العقود التي تم علي أساسها استكمال العقدان الحاملين للقبة و ذلك بنفس الأحجار المستخرجة من الردميات الناتجة عن انهيار الحرملك مع الاستكمال بأحجار جديدة عند تلف بعض الأحجار القديمة.
